## タイル直張り工法の開発経緯と実態について

株式会社テックタイリング

山崎健一

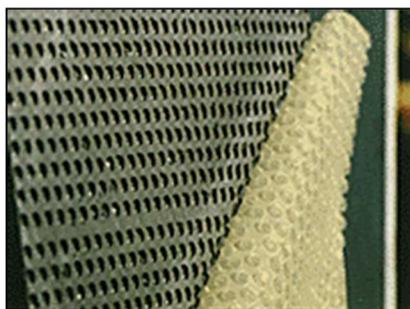
写真1. MCR工法

「MCR工法」は気泡緩衝材により2~3mmの凹凸面状がコンクリート表面に形成されるためモルタルが機械的に嵌合することは容易に判断できるが、「目荒らし工法」には目荒らし程度などを規定した明確な定義はなかった。また、当時の現場では、コンクリート面の洗浄が不十分な状況(写真4)が散見されたが、型枠の離型剤や灰汁、鉄筋や金物の錆汁等が付着したような状態でも、吸水調整材を塗布すれば引張接着強度が十分得られるとの認識があり、接着強度「神話説」が根底にあった。

1989年北九州市で発生した外壁タイルはく落事故をきっかけに、タイル業界では左官モルタル下地とコンクリート界面の剥離を防止するために、1991年に「MCR工法」が開発され、1997年に「高圧水洗目荒らし工法」(50MPa)の開発、2000年以降「超高圧水洗目荒らし工法(150MPa)」の開発に取組み、2005年JASS19改定で「MCR工法」(写真1)や「(超)高圧目荒らし工法」(写真2、3)が記載された。

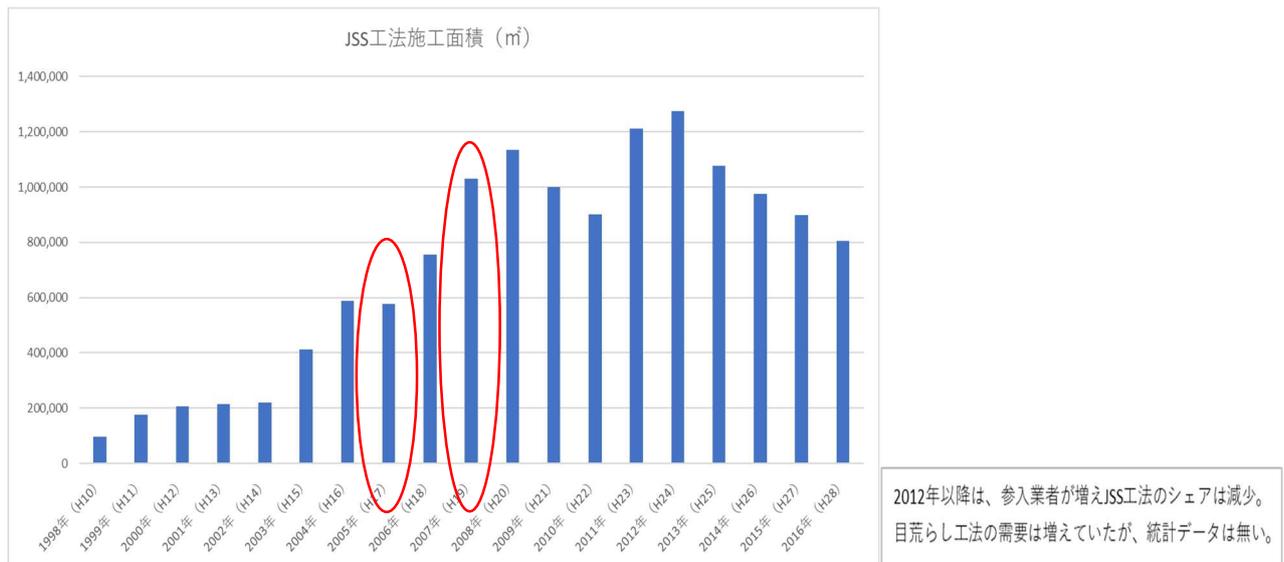
図 1.JSS 工法の施工面積推移

「超高压水洗による目荒し工法」で最も普及していたのは、「JSS 工法」であり、その実績を図 1. JSS 工法の施工面積推移（株式会社ジェーエスイー提供）に示す。例えば、2005 年に JASS19 が改訂され目荒らし工法が記載された 2 年後の 2007 年では全国で 103 万㎡であった。「JSS 工法」以外の「高圧水洗による目荒し工法」と「MCR 工法」を含めた「目荒し工法」は 120 万㎡程度と推定される。

この中には PCa 版（プレキャストパネル）先付け工法や ALC パネル下地、ECP パネル下地に使用されるもの、即ち目荒し工法の不要なものが 150 万㎡程度あるため、 $2,321 \text{ 万㎡} - 150 \text{ 万㎡} = 2,171 \text{ 万㎡}$ が目荒し工法の対象面積であったと見做すことができる。即ち、当時は、 $120 \text{ 万㎡} / 2,171 \text{ 万㎡} = 5.5\%$ 程度が目荒し工法の採用率であったと推定される。

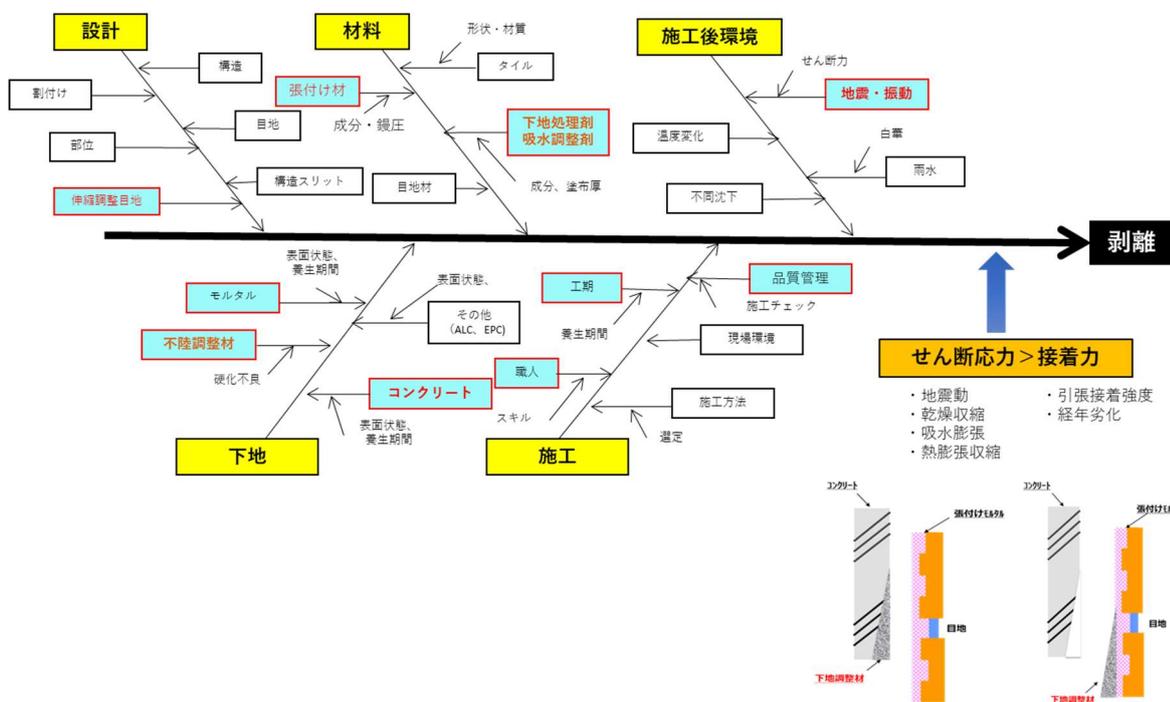
#### タイル直張り工法のはく離特性要因図

タイル直張り工法のはく離要因は下図のとおり、多くの要因がある。なかでも影響の大きい要因を水色で網掛けした。はく離の多くは、これらの要因が複合的に作用していると考えられる。

上記要因がはく離に及ぼす影響について、個々にその概要を述べる。
